# Factores que deterioran la estructura arquitectónica de la Huaca el Rosario, Valle de Chicama, distrito de Magdalena de Cao, provincia de Ascope, Perú

## Factors that affect the architectural structure of Huaca el Rosario, Chicama Valley, Magdalena de Cao district, province of Ascope, Perú

En el presente estudio se describen e ilustran los factores naturales y antrópicos que afectan la estructura arquitectónica de la Huaca El Rosario en el valle de Chicama, distrito de Magdalena de Cao, provincia de Ascope, Región La Libertad, Perú. Asimismo, se realiza la importancia del lugar, considerando que el monumento ha sido escenario de hechos relacionados con nuestro desarrollo cultural autónomo.

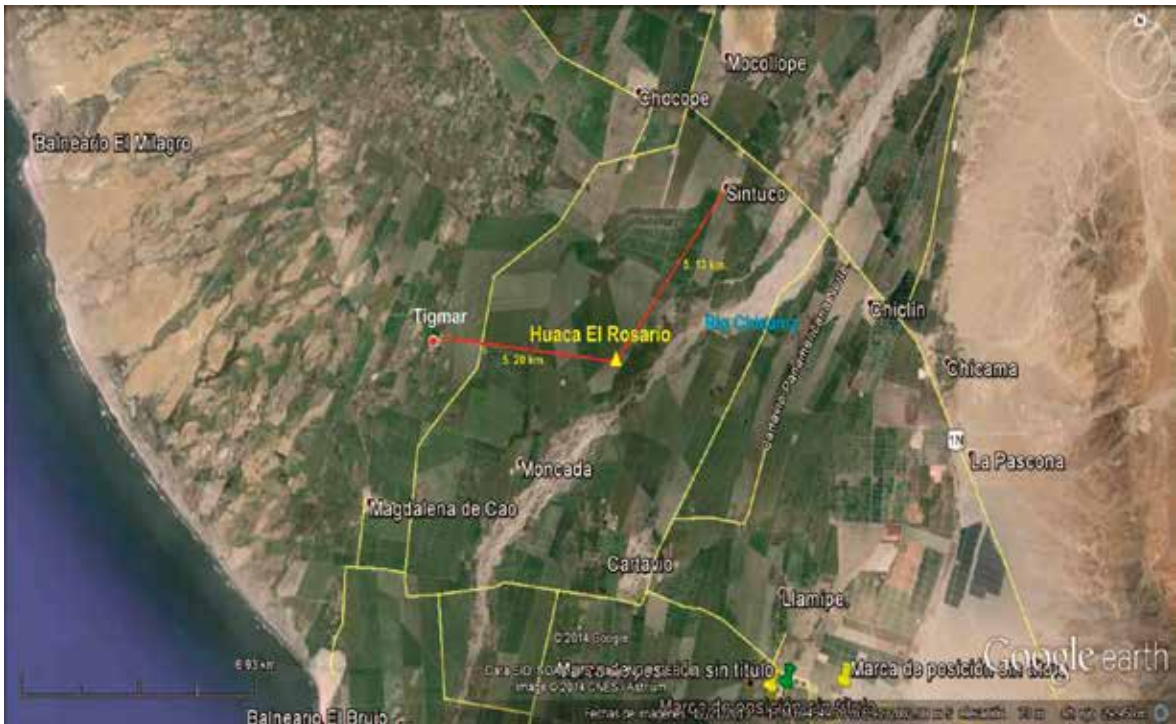
Figura. 1 Ubicación del sitio de estudio

Huaca El Rosario constituye un paisaje cultural particular, pues es el resultado del desarrollo de actividades humanas en un territorio concreto y es zona de vida; es decir, es y ha sido el espacio vital que ha ofrecido a ciertas especies las condiciones requeridas para desenvolverse. Se encuentra localizado entre las coordenadas 17M 695211E; 9132012N y 17M 695281E; 9132184N (Sistema UTM, Datum WGS84), próxima a la margen derecha del río Chicama (v. f. 1). Su acceso es mediante trochas carrozables (v. f. 4), que son parte del sistema vial de la zona.

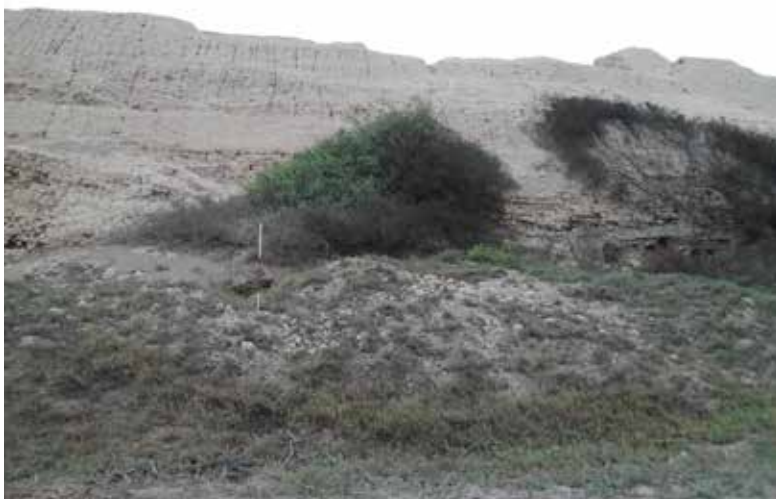
Figura. 8

Las lluvias periódicas están entre sus principales problemas, ya que van erosionando progresivamente el monumento (v. f. 7 y 8). En los restos arqueológicos expuestos a lluvias intensas, el mayor daño se genera durante el proceso de secado. La cristalización y disolución de las sales como consecuencia de la humedad y el secado repercuten sobre las construcciones. Por ello, se generan concavidades (v. f. 9 y 22), chorreras (v. f. 11) y quebradas de erosión aluvial (v. f. 5). Las variaciones cíclicas y bruscas de la humedad relativa son la causa de la rotura, agrietamiento y pulverización de materiales y superficies (v. f. 15, 16 y 17).

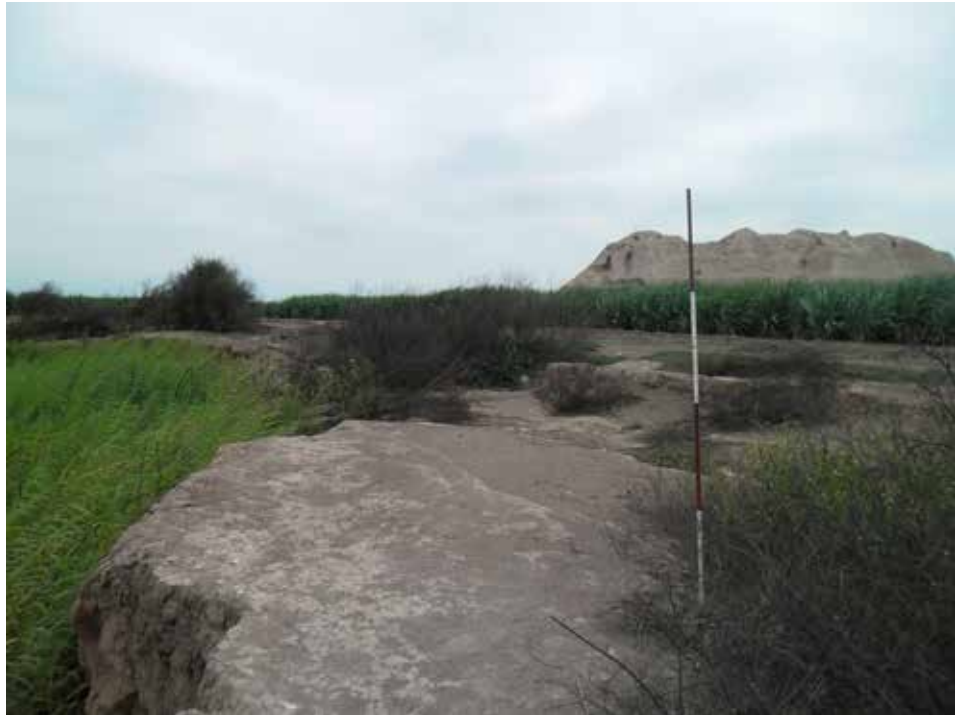
Figura. 21

Igualmente, la cercanía a la ribera del río Chicama (300 m aprox.), al litoral (6 km aprox.) y a áreas de cultivo adyacentes (8 m aprox.) (v. f. 21 y 24) ha traído como consecuencia la permeabilización del suelo y la capilaridad de las estructuras de barro por la absorción de sales del subsuelo y sales en suspensión transportadas por los aerosoles marinos. No debemos perder de vista que el nivel de la napa freática se está elevando debido a los proyectos de irrigación (v. f. 20). El movimiento del agua de la parte interna a la superficie de los muros, debido a la evaporización, puede transportar sales disueltas y, según la velocidad de evaporización, estas se pueden cristalizar sobre la superficie (eflorescencias muy higroscópicas) o pueden de manera aún más

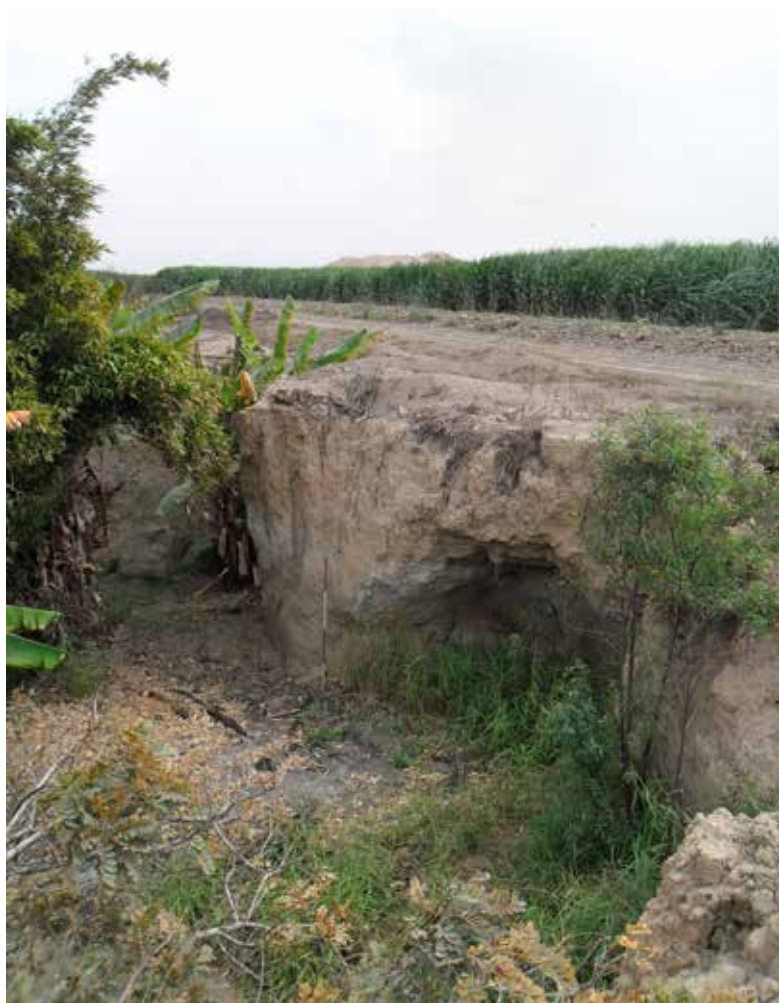
Figura. 23

Otro criterio importante respecto a la problemática de la Huaca El Rosario es la amenaza de las lluvias que en el verano son frecuentes. Los riesgos se incrementan durante el evento de El Niño (CIIFEN, 2015), debido a que los ríos “crecen” o elevan sus niveles de agua y retoman sus cauces secos (v. f. 23), y hay variaciones cíclicas de humedad, lo que genera daños en los monumentos prehispánicos, en tanto sus materiales de construcción son porosos y permiten que el agua del suelo penetre en la estructura.

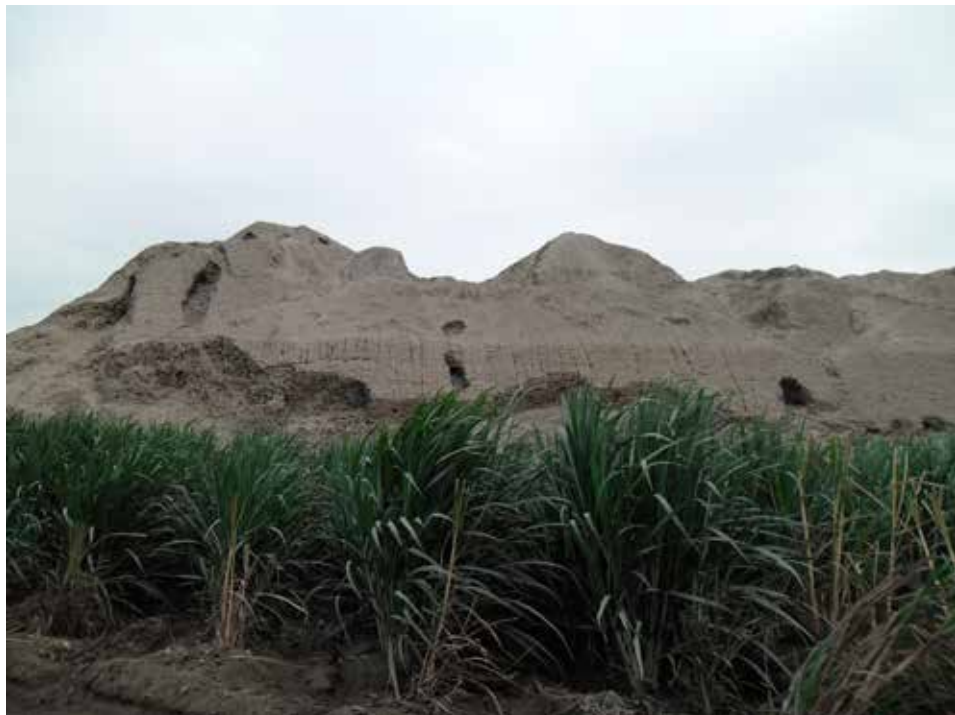
Figura. 26

La salinización es una concentración anormal y elevada de sales (p. ej. sodio) en el suelo debido a la evaporización. Esta acción puede ser consecuencia de la presencia de sembríos en áreas adyacentes al sitio arqueológico y el uso de abonos con contenido de fosfatos, nitratos, potasio, insecticidas y fungicidas (v. f. 18, 19 y 20). Esta situación se presenta con mayor frecuencia en áreas costeras o de suelos áridos constantemente irrigados como el caso de las áreas circundantes a Huaca El Rosario (v. f. 26).

En consecuencia, el suelo de la estructura arquitectónica de Huaca El Rosario está contaminándose progresivamente y perdiendo calidad en su composición. Esto se da cuando se suceden varios procesos: erosión, salinización, contaminación, acidificación o una combinación de ellos y, a largo plazo, constituyen problemas para la conservación de las estructuras prehispánicas (v. f. 27 y 28). Hay cultivos que consumen abundante agua y destruyen progresivamente los suelos por el uso de fertilizantes y la ausencia de drenajes (v. f. 26).

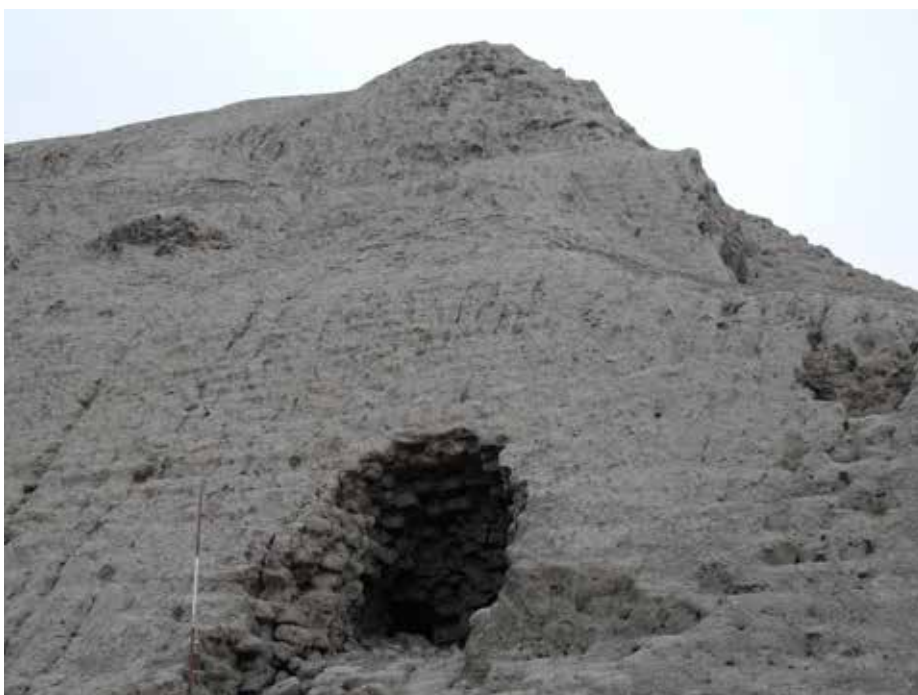
Figura. 29

Asimismo, se considera que el viento a 5 km/h es suficiente para generar patologías, tales como dañar una superficie pictórica (Morales, 2008). Esta parte del valle de Chicama se caracteriza por vientos que se incrementan por las tardes y, en mayor proporción, en otoño (Ministerio de Agricultura, 2003). El viento ocasiona la caída de partes debilitadas (v. f. 34) y es responsable de la abrasión de las estructuras, considerando que lleva arena y sales higroscópicas en suspensión por su cercanía al mar (v. f. 29 y 35).

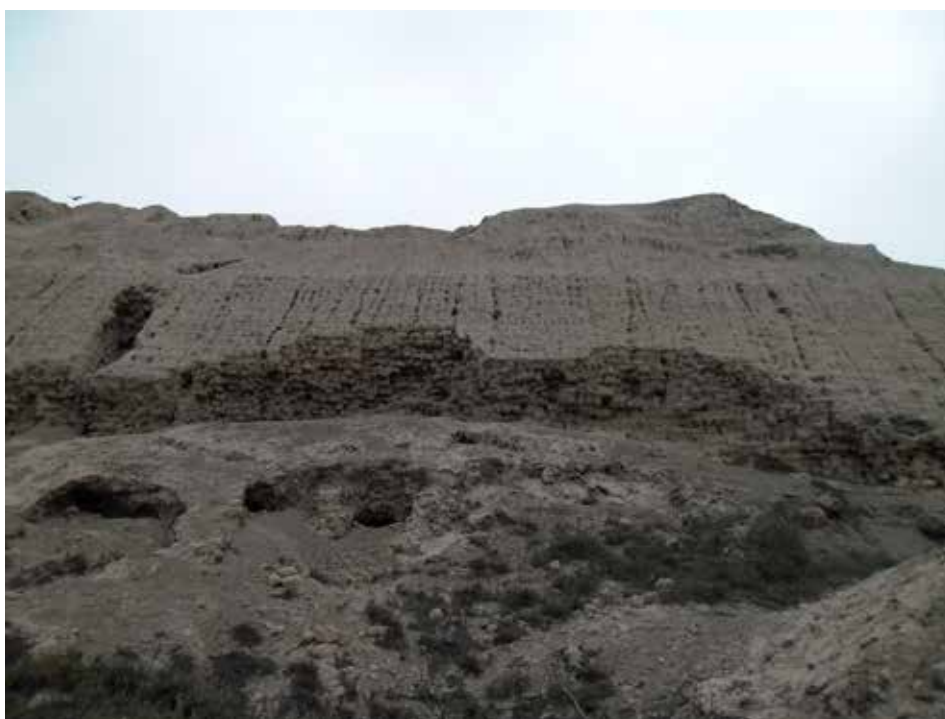
Figura. 30

de olas de calor, pueden deteriorar la arquitectura a consecuencia del estrés térmico (Bayro, 2012) (v. f. 30). La sucesión de temperaturas frías y períodos de recalentamiento con las olas de calor pueden dañar las estructuras (v. f. 36).

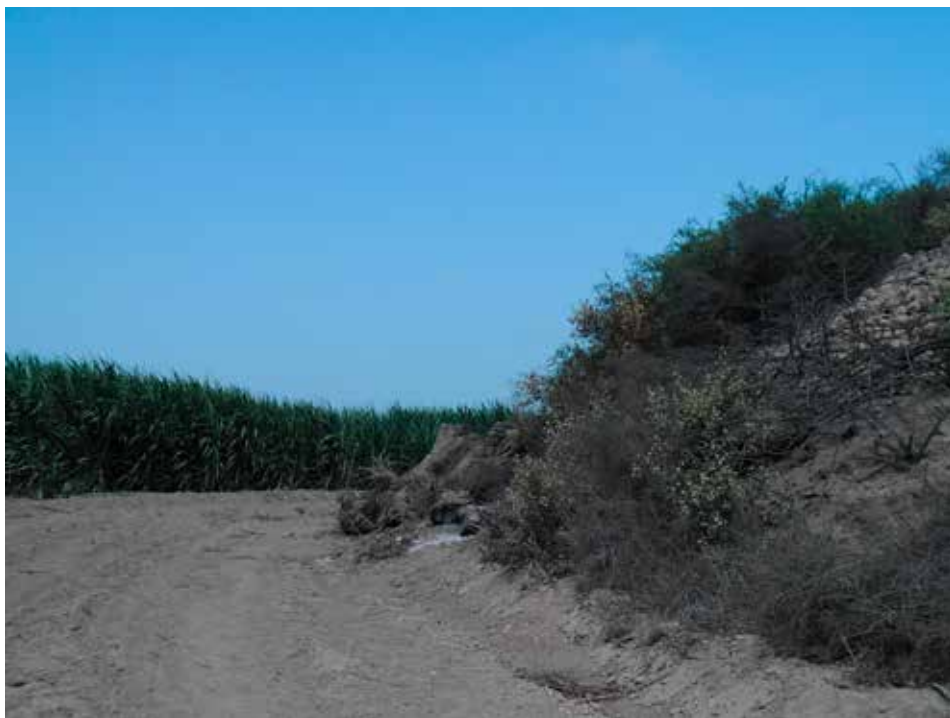
Figura. 33

Para promover la preservación de nuestro patrimonio cultural existe un marco normativo en la legislación del Perú (Ley N° 28296). En dicho documento se estima que el área de amortiguamiento debería ser de 500 m. Es decir, en 500 m en torno a la estructura patrimonial prehispánica no debe realizarse ninguna otra actividad que la ponga en peligro (v. f. 33).
