Patrimonio arquitectónico de Taucá en Ancash, Perú

Architectural heritage of Taucá in Ancash, Peru

Luis F. Chang

Guillermo Gayoso Bazán

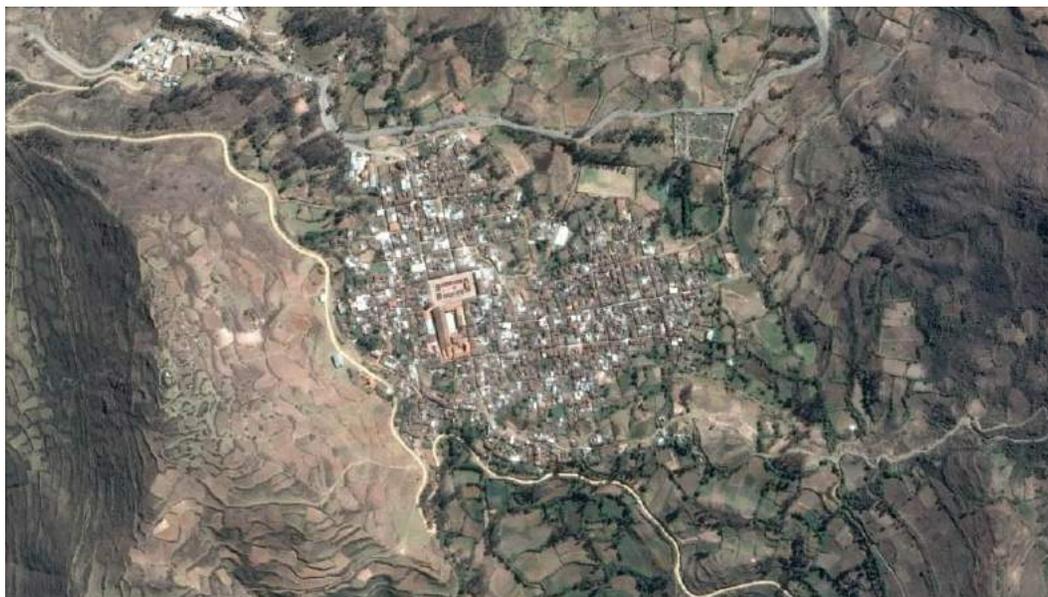
Figura 1. Imagen satelital de Tauca. Fuente: Google Earth.

En el presente artículo centramos la atención en el patrimonio arquitectónico del pueblo de Tauca, capital del distrito del mismo nombre, ubicado en la provincia de Pallasca, en la serranía norte de la región Ancash, Perú. Esta localidad se asienta entre las ondulantes laderas de dos cerros (Fig. 1), a una altitud aproximada de 3366 m s. n. m., desde donde es posible observar a lo lejos la localidad de Cabana, capital de la provincia. En la actualidad, Tauca acoge a una población de 3220 habitantes, incluyendo los caseríos y anexos de dicho distrito (INEI, 2013).

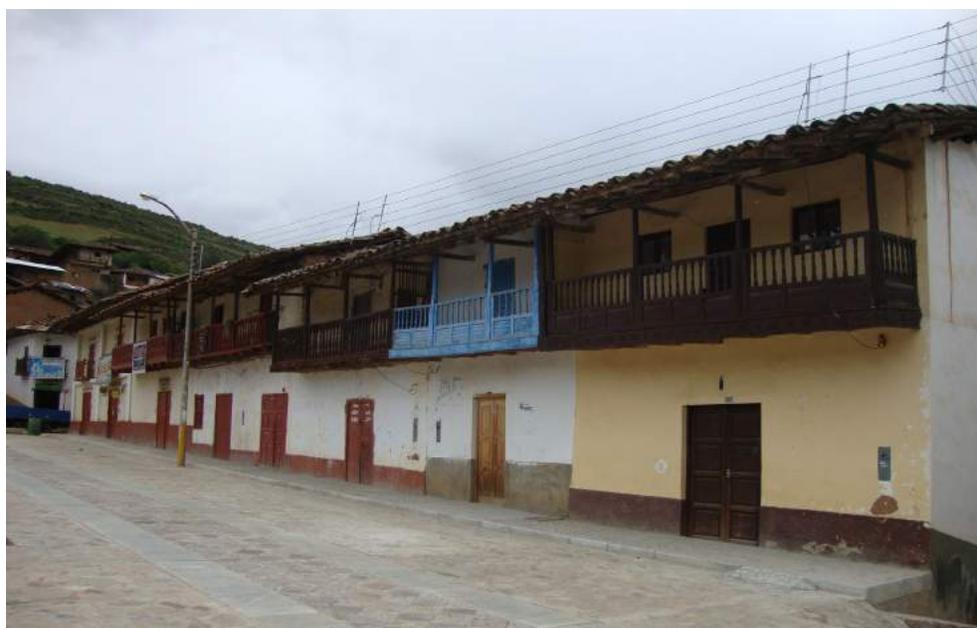
Figura 2. Balcones que dan frente a la plaza principal de Tauca. Foto: Luis F. Chang.

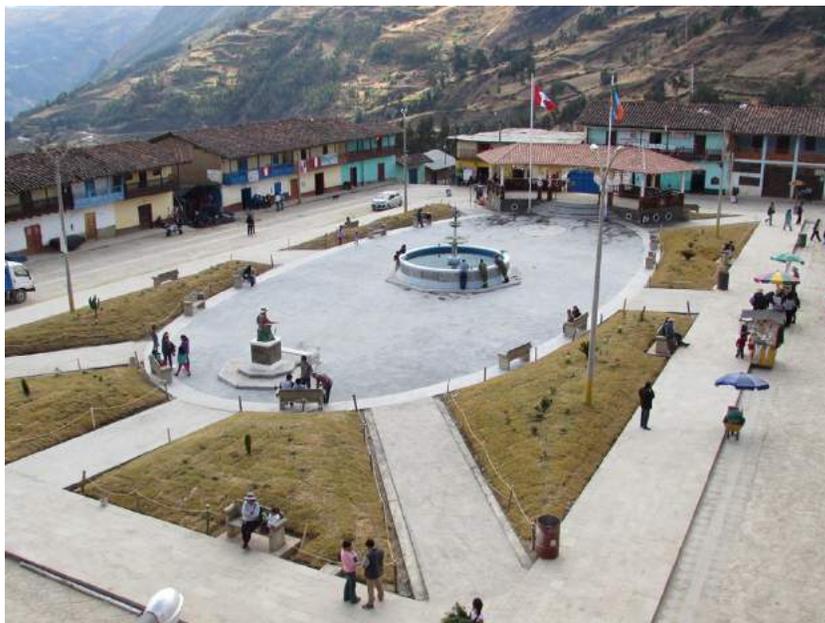
Figura 3. Plaza principal de Taucá luego de la remodelación. Foto: Municipalidad de Taucá.

El trazado de sus calles y manzanas intenta formar una cuadrícula o damero, pero las ondulaciones del terreno generan algunas desviaciones en la trama. Las calles son angostas y varias de ellas, empedradas. La plaza principal tiene un trazado rectangular de 80 m por 50 m, de donde parten ocho calles: dos en la esquina noroeste, dos en la suroeste, una en el lado norte, una en el lado sur y las otras dos se dirigen de las esquinas restantes hacia el este, pero no se prolongan más de una cuadra por la fuerte pendiente de ese lado. La plaza ha sido recientemente remodelada (mayo-junio 2016), lo cual ha generado polémica en los medios locales, pues no ha contado con la autorización previa del Ministerio de Cultura¹ por ser ambiente urbano monumental, ni ha tenido en cuenta los antecedentes de evolución arquitectónica y urbanística de dicho espacio público². Al respecto, cabe mencionar que el pueblo de Tauca es considerado ambiente urbano monumental desde el 26 de junio de 1987 por Resolución Ministerial N° 303-87-ED (INC, 1999), debido a las características que guardan el entorno de la plaza, sus calles y construcciones tradicionales con tejados y galerías, balcones corridos abiertos (Fig. 2) y balcones de antepecho de madera, que mantienen un perfil e imagen urbana con valor de conjunto. Como tal, la Universidad Nacional de Ingeniería (2006), a través de su Facultad de Arquitectura, Urbanismo y Artes, trabajó una propuesta de intervención del espacio público que no fue tomada para la remodelación de la plaza principal.

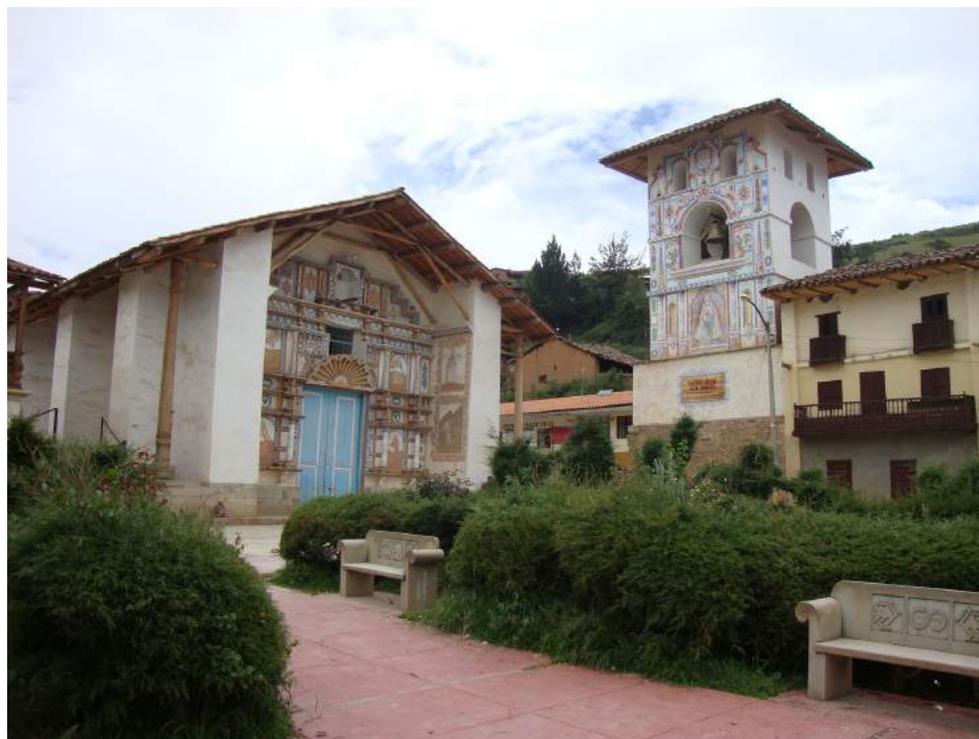
Figura 4. Iglesia de Santo Domingo de Taucá en la plaza principal (febrero 2016).
Foto: Luis F. Chang.

Pero Tauca destaca sobre todo por su iglesia, cuyos orígenes se remontan a la época virreinal. Esta se ubica en la esquina suroeste de la plaza (Fig. 4), pero su campanario se levanta exento del templo, cruzando la calle. Este templo ha sido declarado monumento nacional desde el 1° de octubre de 1941 por Ley N° 9395 (INC, 1999). Hace algunos años ha sido restaurado con apoyo del padre Ugo de Censi y su organización Operación Mato Grosso que tiene financiamiento y personal italiano.

La iglesia tiene una sola torre campanario cuya peculiaridad es alzarse separada de la nave, en la esquina contigua (Figs. 4 y 8). Su base es cuadrangular. Su cuerpo de base carece de pilastras y decoración; mientras que el segundo nivel o cuerpo de vanos, con la restauración, ha sido ornamentado con pintura mural trampantojo, es decir, pinturas que simulan ser columnas, hornacinas, veneras, roleos y cornisas, más la imagen de la Virgen en posición central. Finalmente, la torre remata en una cubierta de madera de cuatro vertientes.

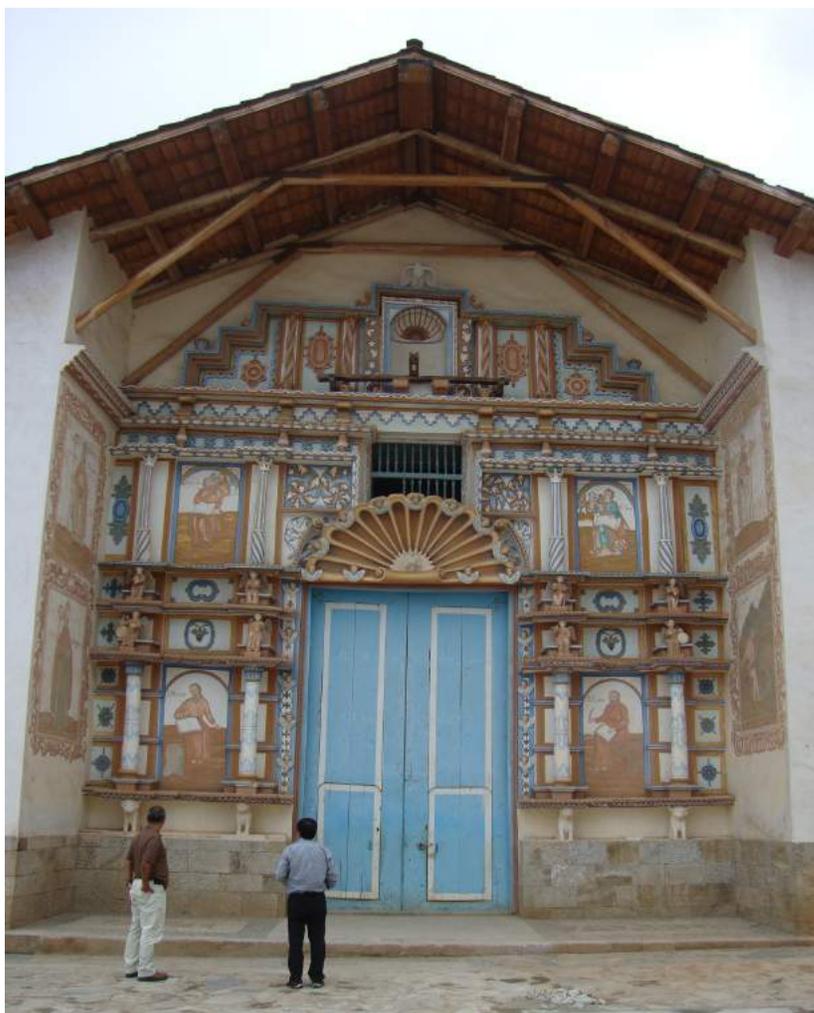
Figura 5. Fachada y portada retablo de la iglesia de Tauca. Se simulan hornacinas con las pinturas de los cuatro evangelistas. Foto: Luis F. Chang.

En su fachada, enmarcada por los gruesos muros laterales de adobe, destaca la colorida portada retablo, donde se entremezclan con espontaneidad y expresividad los elementos estructurales ornamentales (columnas y cornisas) y pintura mural de iconografía religiosa y diseños barrocos. En el caso de algunos motivos pictóricos, con la restauración antes mencionada, se les ha cambiado de color, aunque aún alternando dentro de la gama de rojos y azules original. Sobre el zócalo se hallan cuatro pequeñas esculturas de toros y leones. En alineación con estos, parten cuatro filas de pequeñas columnas de madera pintada que definen las tres calles de la portada retablo. En las calles laterales, en lugar de hornacinas se han pintado las imágenes de los cuatro evangelistas, san Marcos y san Lucas en el primer cuerpo, y san Mateo y san Juan en el cuerpo superior. Sobre el vano de la puerta se ubica una venera rodeada de querubines y con la imagen del Espíritu Santo como paloma en el centro. El primer

cuerpo culmina con tres filas de plataformas de cornisa donde se asientan esculturas de ángeles alineados a los ejes de las columnas, algunos de ellos tocan instrumentos musicales. El segundo cuerpo termina con un doble entablamento sobre el que se halla el ático enmarcado por molduras en escalonamiento y rematado por la paloma del Espíritu Santo. Complementan la fachada, las pinturas murales de los cuatro grandes padres de la Iglesia del rito latino: san Agustín, san Gregorio, san Jerónimo y san Ambrosio, ubicados en las caras laterales interiores de los muros que se proyectan enmarcando la portada retablo.

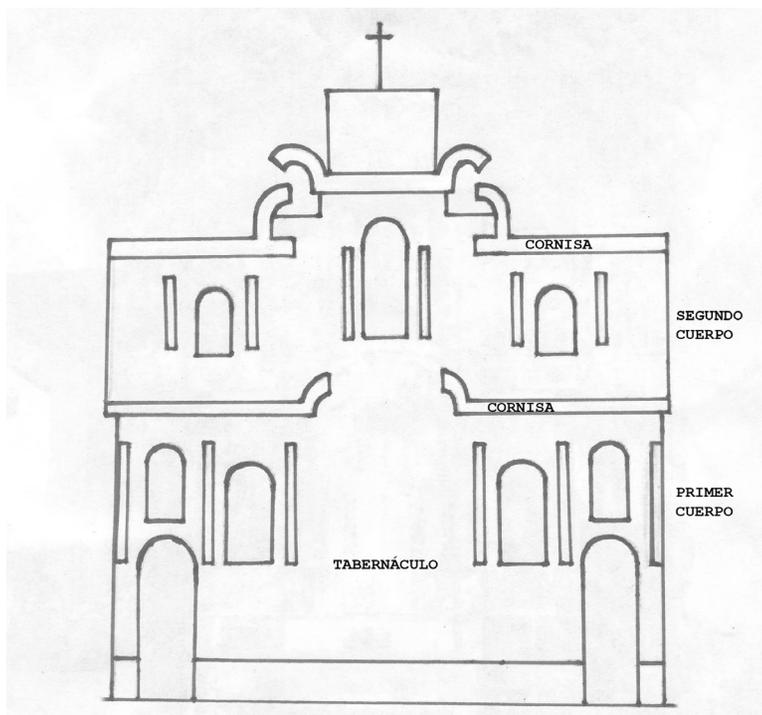
Figura 7. Esquema del retablo mayor con la disposición de hornacinas y columnas.

El retablo mayor, recubierto de pan de oro, tiene una configuración particular en su diseño, ya que no sigue la cuadrícula típica de dos cuerpos y tres calles que tienen otros retablos; en este caso, no hay continuidad en las columnas para delimitar las calles (Figs. 6 y 7). En el primer cuerpo se tienen cuatro hornacinas, dos a cada lado del tabernáculo ubicado en la calle central, todas ellas separadas por columnas salomónicas. El tabernáculo sobresale convexo. Sobre este se abren arcos de cornisa y sobre ellos sobresale la hornacina central del segundo cuerpo que aloja la escultura

del patrono de dicha iglesia y del pueblo, santo Domingo de Guzmán. Bastante separadas de esta hornacina central y a menor altura respecto a ella, se disponen sendas hornacinas (una por lado), cada una de las cuales se ubica en posición intermedia sobre las dos hornacinas de cada lado del primer cuerpo. Las columnas que enmarcan cada una de estas hornacinas laterales superiores se ubican alineadas con los ejes centrales de las hornacinas laterales del primer cuerpo, generando una particular triangulación de dos hornacinas abajo por una arriba. Debido a esta disposición, en el segundo cuerpo queda espacio libre que ha sido decorado con roleos (motivos vegetales). Esta desalineación de las hornacinas no solo se da en sentido vertical, sino también en horizontal, ya que en ninguno de los dos cuerpos éstas se ubican en paralelo. En el caso de las hornacinas de los extremos del primer cuerpo, ello se debe a que se elevan para dar espacio a las puertas que conducen a la sacristía. En el caso de las hornacinas superiores, se entiende que se quiso dar mayor jerarquía por tamaño y altura a la hornacina central. Esta distribución irregular da un carácter muy particular a este retablo mayor, que no tiene parangón con retablos mayores de localidades vecinas como Corongo, Pallasca y Cabana. En cuanto a la decoración de las hornacinas, todas ellas tienen superpuestas veneras, salvo la central que ha perdido el dorado de su interior. Cierran la parte superior del retablo gruesas plataformas de cornisa que al acercarse a la hornacina central se abren en arcos verticales para dar paso a la gran coronación de la calle central, modificada con la restauración de hace algunos años que reemplazó la crestería por un panel cuadrado decorado. A decir del padre Antonio San Cristóbal (2006, cap. 17): “Este arqueamiento de la calle central por los arcos verticales es una característica peculiar de los retablos y de las portadas barrocas virreinales peruanas”.

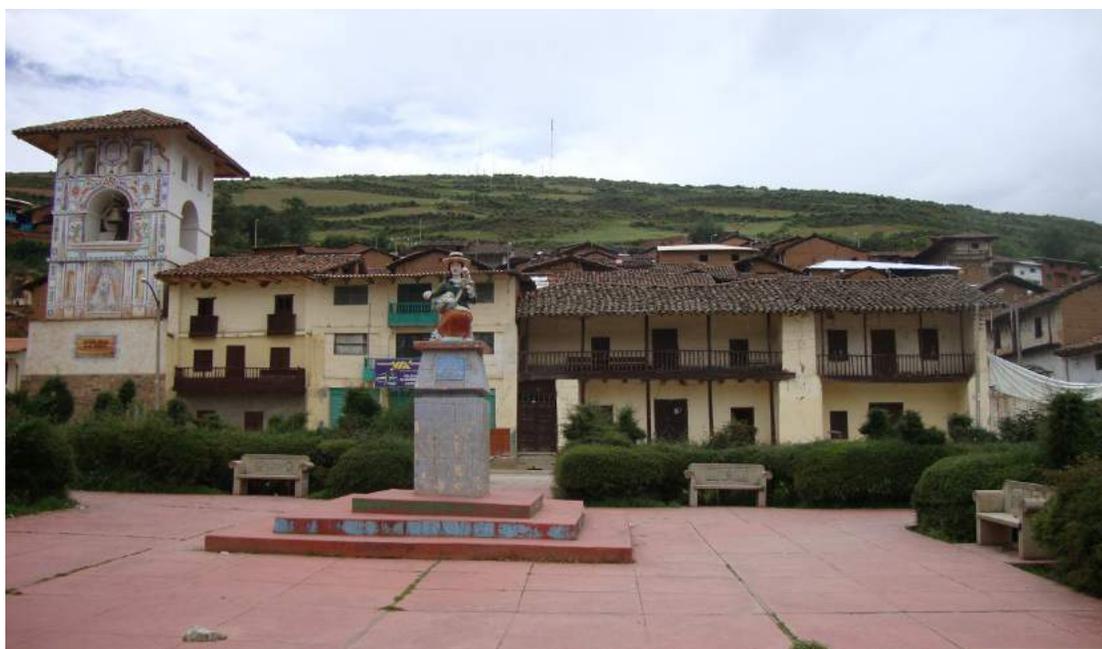
Figura 8. Campanario de la iglesia de Taucá y edificaciones alrededor de la plaza principal (febrero 2016). Foto: Luis F. Chang.
