Reconstrucción virtual a partir del registro aerofotogramétrico del patrimonio arqueológico: huaca El Rosario, valle de Chicama

Virtual reconstruction based on the aerophotogrammetric survey of the archaeological monument: Huaca El Rosario, Chicama Valley

Denis Vargas Salvador¹, Guillermo Gayoso Bazán²,
José Ávalos Rodríguez³, Lucio Costilla Mora⁴

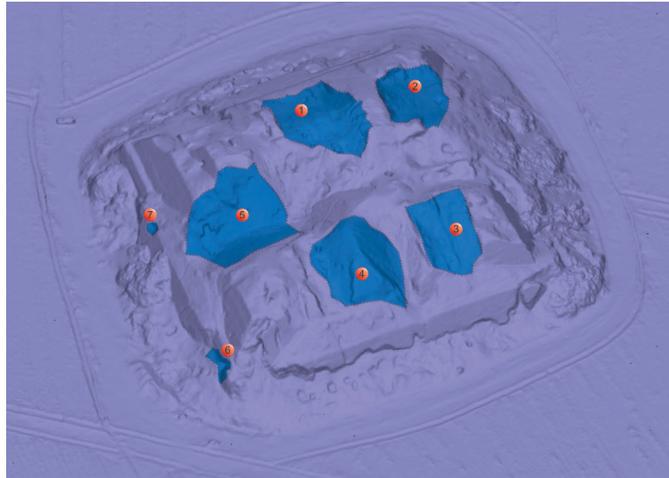
● CÁRCAVAS

Figura 2. Cárcavas, huaca El Rosario.

A partir de la composición ortofotogramétrica del monumento en estudio, se establecieron puntos de deterioro e irregularidades estructurales poniendo particular atención en las zonas de sustracción (natural o antrópica) denominadas cárcavas (Fig. 2) y en los fenómenos de colapso inferidos a partir de la presencia de escombros (Fig. 3).

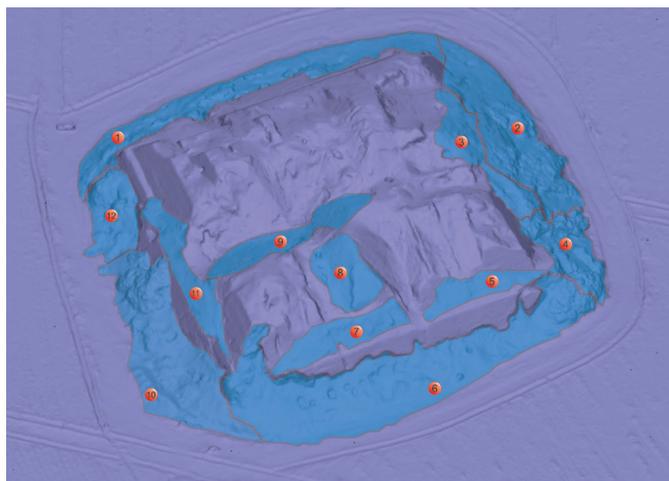
● ESCOMBROS

Figura 3. Escombros, huaca El Rosario.

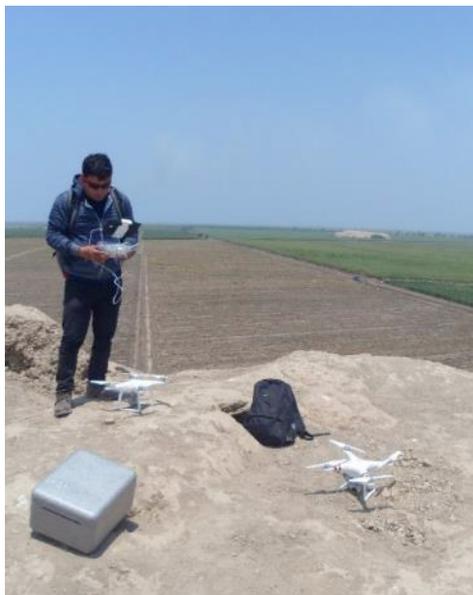
- Phantom 3 Standard. Altura de vuelo: 50 m y 120 m. Velocidad: 5 m/s. Área: 344 m x 276 m. Cámara: 2.7K HD video, 20 mm equivalent lens, f/2.8 aperture, 12 megapixel photos, geolocalización GPS. Glonass.
- Phantom 4 Standard. Altura de vuelo: 50 m y 120 m. Velocidad: 5 m/s. Área: 344 m x 276 m. Cámara: 2.7K HD video, 20 mm equivalent lens, f/2.8 aperture, 12 megapixel photos, geolocalización GPS. Glonass.

Figura 4. Drones utilizados.

Los drones utilizados fueron (Fig. 4):

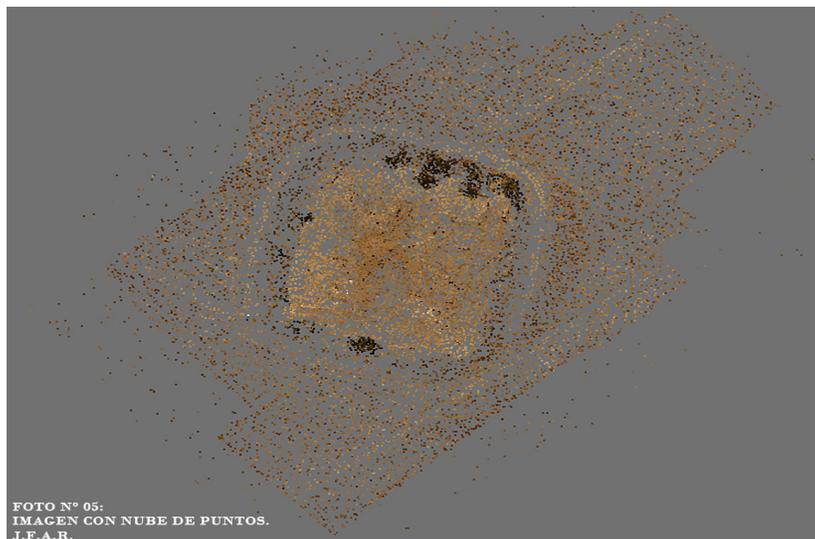
- **Orientación de foto para la nube de puntos.** Para el procesamiento de los datos recolectados por el dron, se aplicó estructura del movimiento. Con el *software* Agisoft PhotoScan 1.2.6 se alinearon las imágenes a fin de ubicar puntos coincidentes para el solapamiento de las imágenes aéreas (Fig. 5).

Figura 5. Nube de puntos.

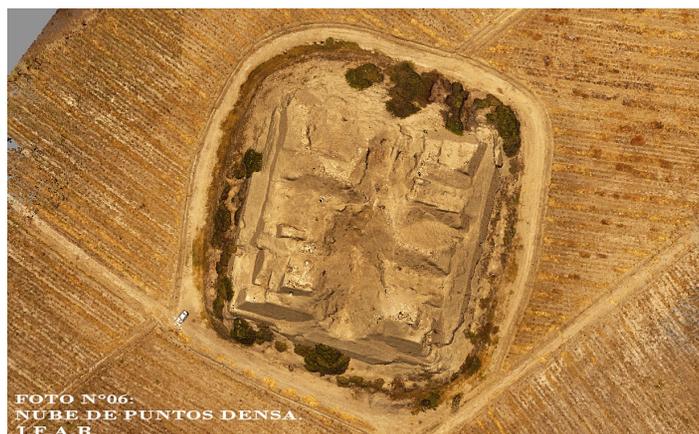
- **Creación de nube de puntos densa.** Con la primera nube de puntos se realizó una interpolación. Por el resultado se accedió a una densa nube de puntos para la reconstrucción de la huaca mediante valores RGB permitiendo visualizar el sitio y facilitó también información volumétrica y geográfica (GIS) de la huaca. Con estos datos se formaron los modelos digitales de terreno (MDT) (Fig. 6).

Figura 6. Nube de puntos densa.

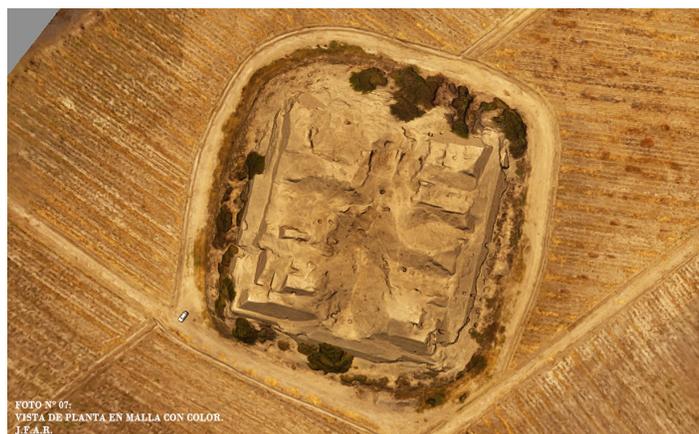
- **Generación de la malla con color.** Se aplicaron texturas fotográficas al modelo 3D creado utilizando las imágenes formadas desde el primer paso. Ello permitió obtener un resultado iconográfico de la realidad (Fig. 7).

Figura 7. Malla con color.

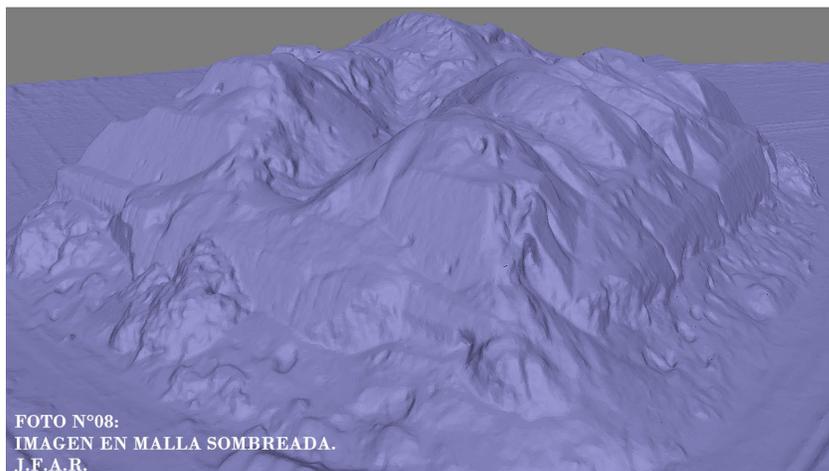
- **Generación de malla sombreada.** Este proceso mostró un modelo de la huaca en 3D (sombreado y monocromático). En este paso se generó una superficie o modelo digital de elevación (DEM). Este archivo contribuye a los análisis geométricos de la huaca como determinar sus curvas de nivel (Fig. 8).

Figura 8. Malla sombreada.

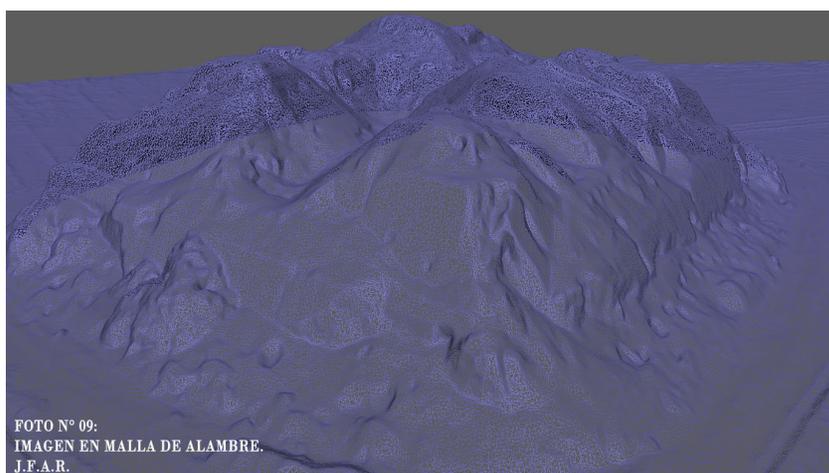
- **Generación de la malla alambre.** Se fusionaron los puntos de la nube densa para generar una construcción poligonal a partir de una malla geométrica que hizo posible una estructura en 3D. Se le asignaron distintas formas de visualización desde un objeto violeta hasta el objeto con gama cromática similar al objeto registrado. Se fijaron las coordenadas en el modelo 3D, producto del apoyo to-

Figura 9. Malla de alambre.

pográfico en tierra. El resultado del registro fue de 1 931 609 caras y de 967 970 vértices (Fig. 9).

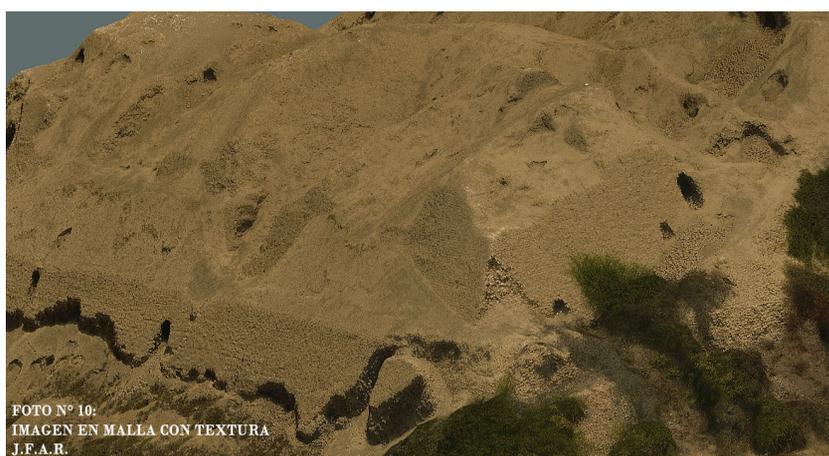
Figura 10. Malla con textura.

- **Generación de malla con textura.** Permitted agrupar las imágenes corregidas. El resultado de la imagen puede llegar a tener una resolución que varía entre los 20 m - 0.9 cm/pixel y 120 m - 5.2 cm/pixel dependiendo de la altura del vuelo (Fig. 10).
- **Generación de ortofotos.** Las imágenes rectificadas resultaron del proceso fotogramétrico, las cuales proporcionan información visual de diversas vistas tales como planta, elevaciones e isométricos, por lo que determinan la proyección volumétrica de la arquitectura del monumento (Figs. 11, 12 y 13).

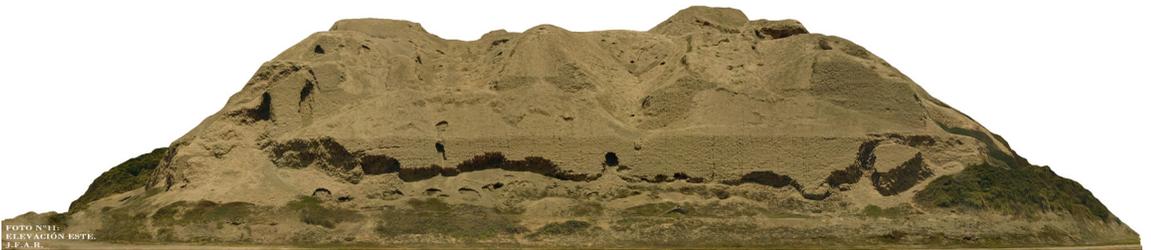
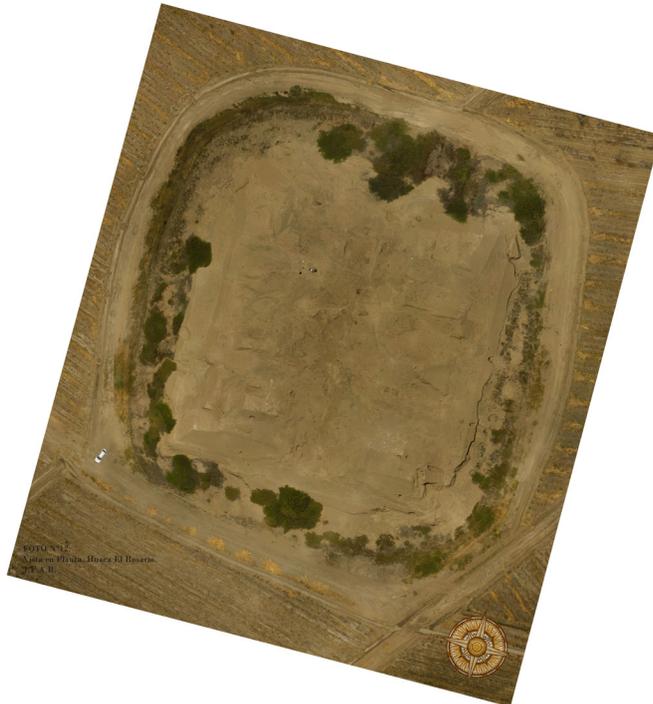
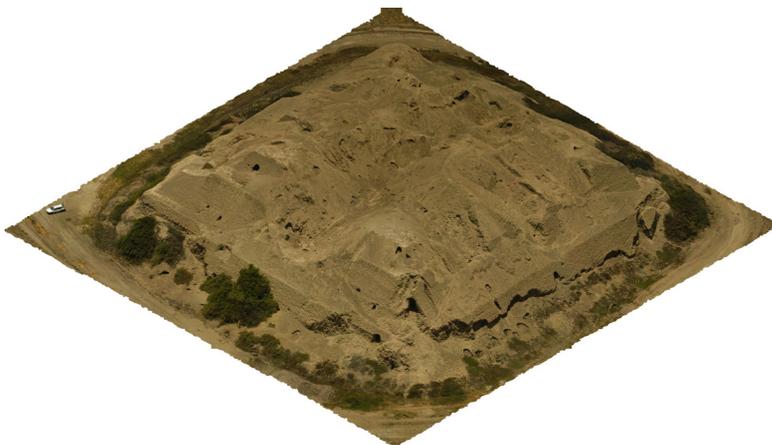
Figura 11. Elevación este.

Figura 12. Vista en planta.

Figura 13. Vista sureste.

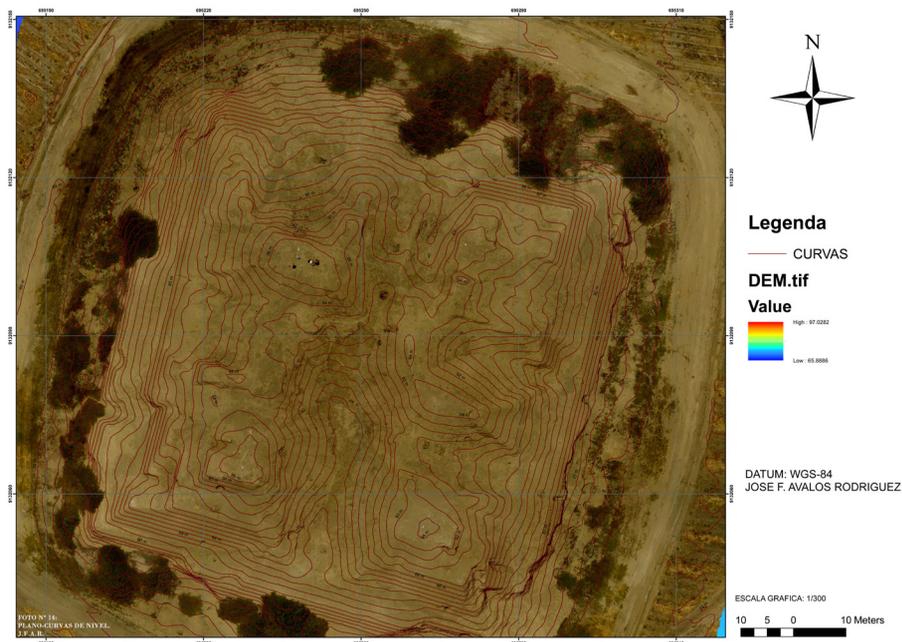
- **Edición del plano.** Con el producto generado del Agisoft PhotoScan y considerando el relieve topográfico, se efectuó la interpretación virtual en relación con el levantamiento aerofotogramétrico (Fig. 14).
- **Plano de rango de colores altimétricos.** Son medidas altimétricas de la huaca. Esta información ayuda en la evaluación del relieve del terreno respecto a riesgos de inundación, propuestas de tendidos de drenajes y de evacuación de aguas por gravedad. La técnica del modelamiento digital del terreno (MDT) cuenta con información cuantitativa, por tanto, permite calcular área, volumen, perfiles y cortes de secciones (Fig. 15).

Figura 14. Plano de curvas de nivel.

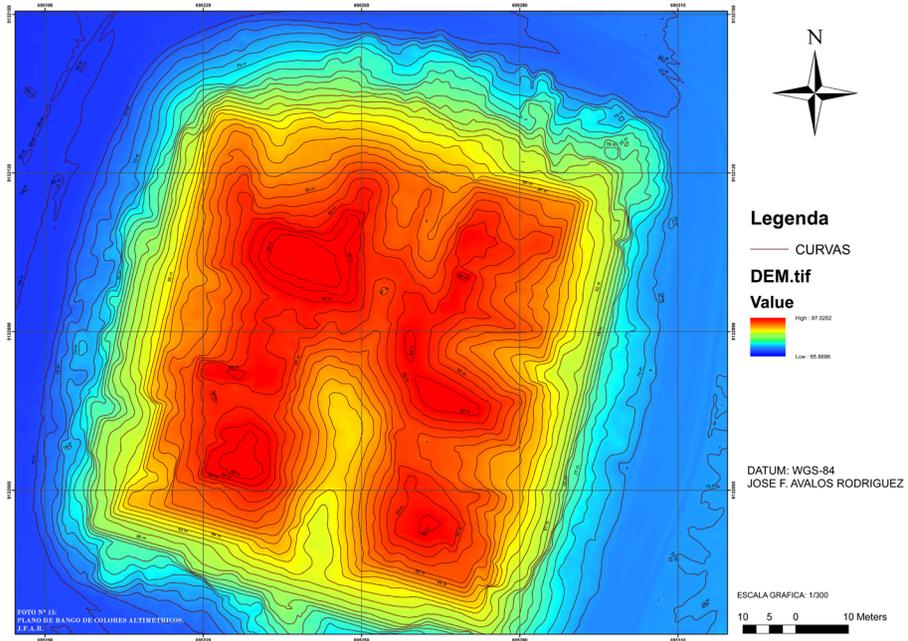
Figura 15. Plano de rango de colores altimétricos.

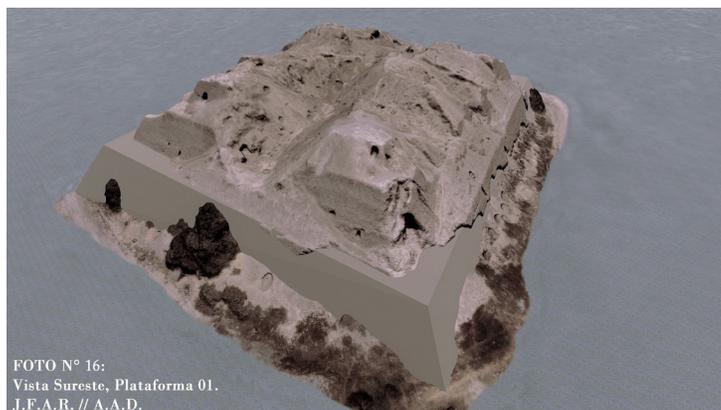
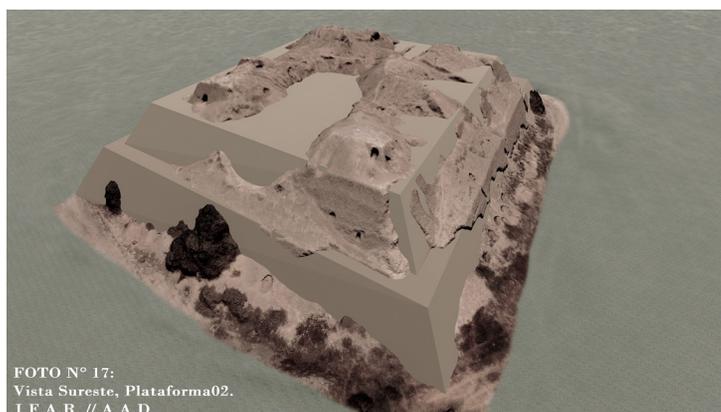
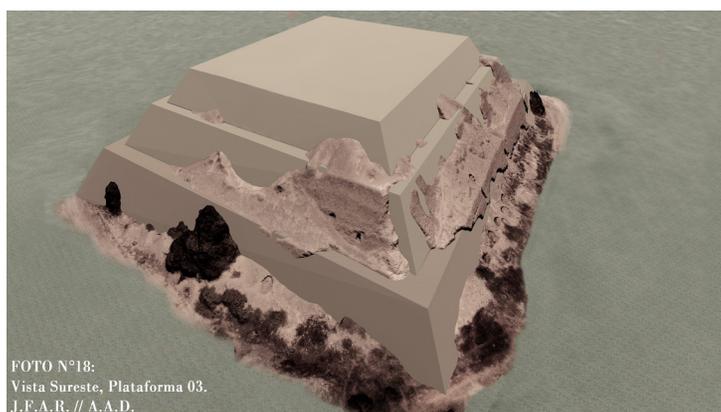
- **Fotogrametría y la aproximación de la arquitectura.** Consistió en develar la arquitectura en su forma más básica, mediante la proyección volumétrica generada desde la fotogrametría, en la que se tomaron como referencia elementos visibles tales como segmentos de paramentos, pisos, inclinación de talud, otros. Se proyectó una primera plataforma a nivel de la superficie, la cual presenta un volumen de planta cuadrada que se proyecta en altura de forma troncopiramidal (Fig. 16). Se proyectó una segunda plataforma sobre la primera, de la misma forma que la anterior (Fig. 17). Se proyectó una tercera plataforma sobre la segunda que, si apreciamos la imagen anterior, tendría una forma de U orientada al sur, pero no se descarta una posible pérdida de parte de su arquitectura en uno de sus lados (Fig. 18).

Figura 16. Huaca El Rosario, vista sureste, plataforma 1.

Figura 17. Huaca El Rosario, vista sureste, plataforma 2.

Figura 18. Huaca El Rosario, vista sureste, plataforma 3.

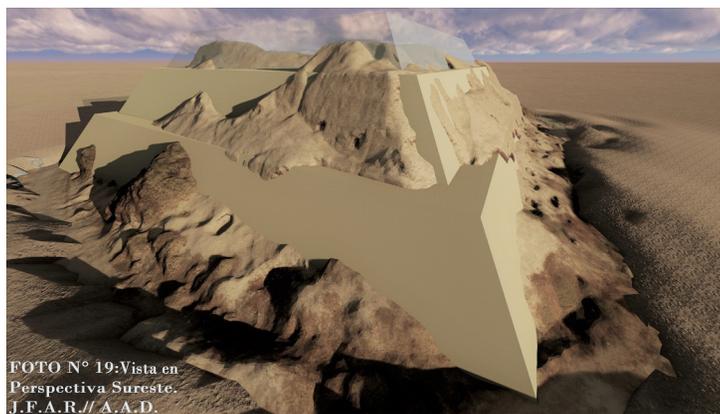
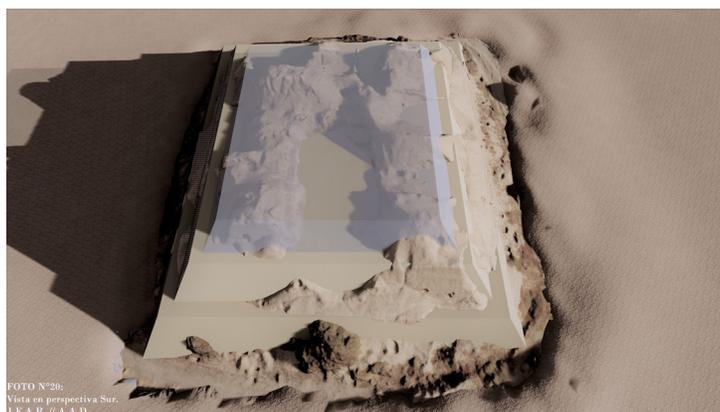
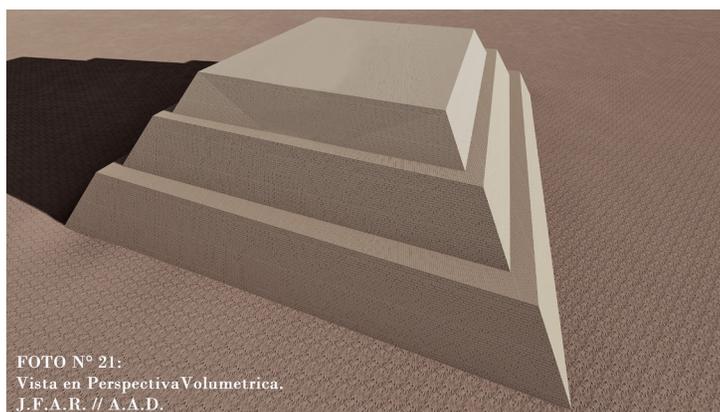
1. La reconstrucción virtual del modelo arquitectónico de huaca El Rosario se aprecia en las figuras 19, 20 y 21.
2. El modelo arquitectónico de huaca El Rosario corresponde a una plataforma simétrica elevada con fachadas altas, aterrazadas y en talud.
3. El edificio de huaca El Rosario se encuentra deteriorado debido a factores naturales y antrópicos.

Figura 19. Huaca El Rosario, perspectiva sureste.

Figura 20. Huaca El Rosario, vista sur.

Figura 21. Huaca El Rosario, perspectiva volumétrica.
